**VEEDURÍA CIUDADANA AL METROPLÚS  
TRAMO ITAGÜÍ**

**RENDICIÓN DE CUENTAS  
2015 - 2017**

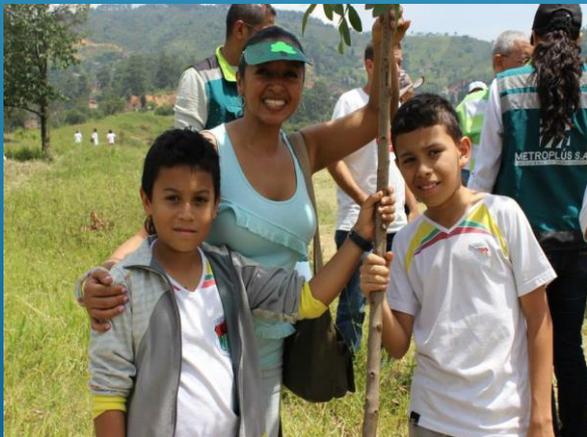
## REPOSICIÓN QUE HOY NO EXISTE

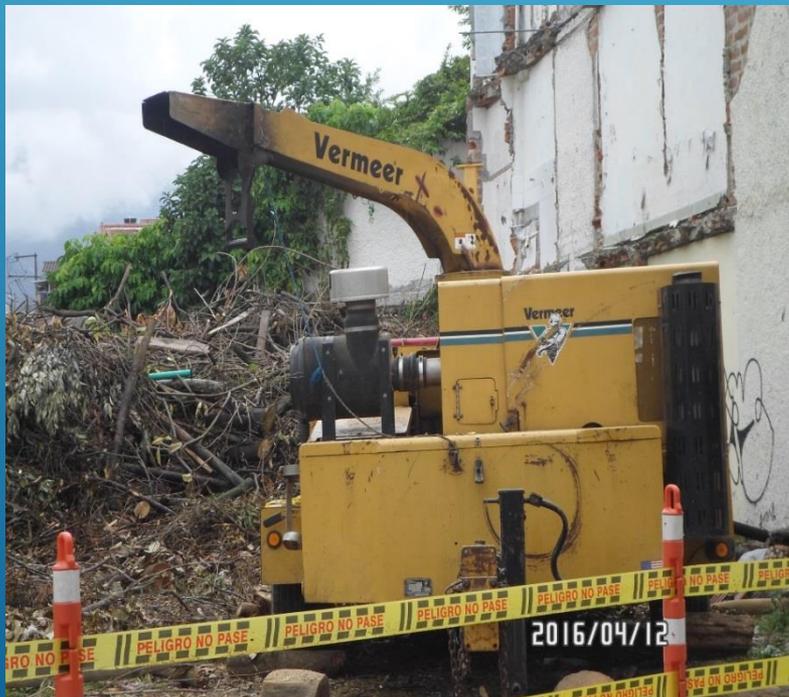
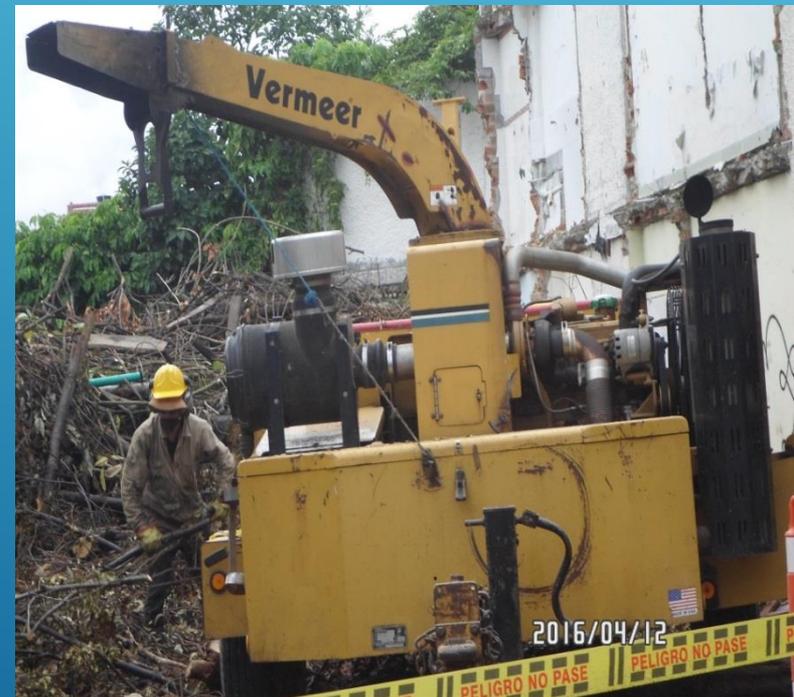
**CHIPIADO:** (ripiado de árboles) sector residencial de las acacias, retirado por denuncia de la veeduría ciudadana

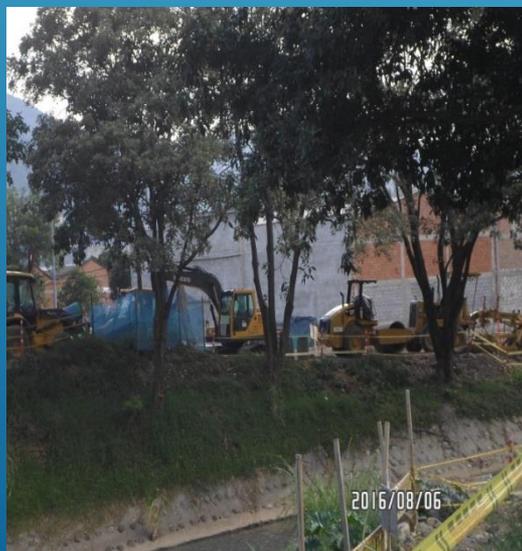
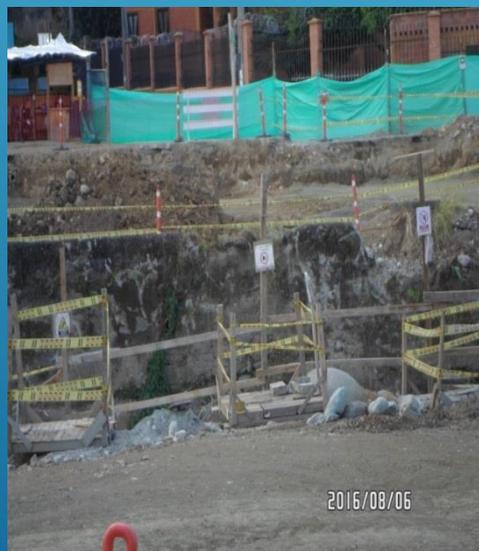
Por cambios de diseños, iban a dejar seis (6) muros de permanencia por trabajo de la veeduría ciudadana; solo dejan dos (2).

## MUROS DEMOLIDOS: 4

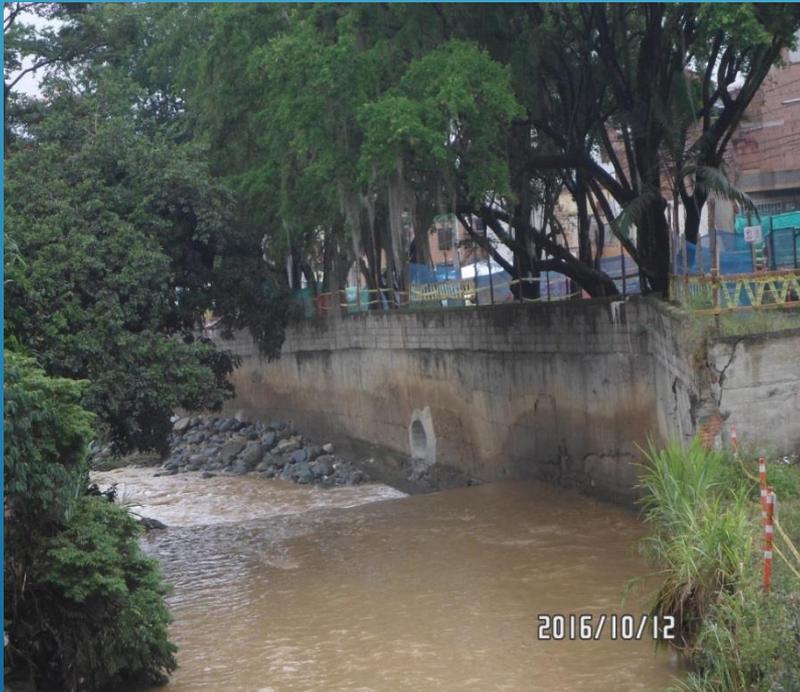
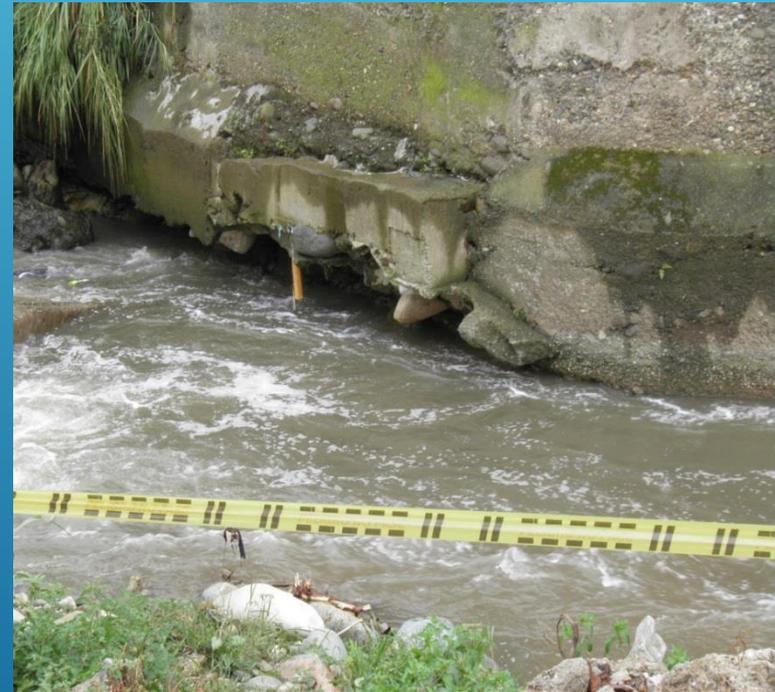
Por petición de la veeduría: planos, recomendaciones y conceptos del señor CARLOS VÁZQUEZ

**Se debían construir los muros de fase 1 según diseños de “SIGAS INGENIEROS” y sobre pilas.**

**Por daños en perforadoras (3) , la constructora realiza estudios en los meses de agosto y septiembre de 2016, encontrando suelos litificados, por lo cual deciden cambiar los diseños, de pilas por zapatas sobre ciclópeos y placas de 10 cms de grosor con dos (2) refuerzos en la cara posterior.**

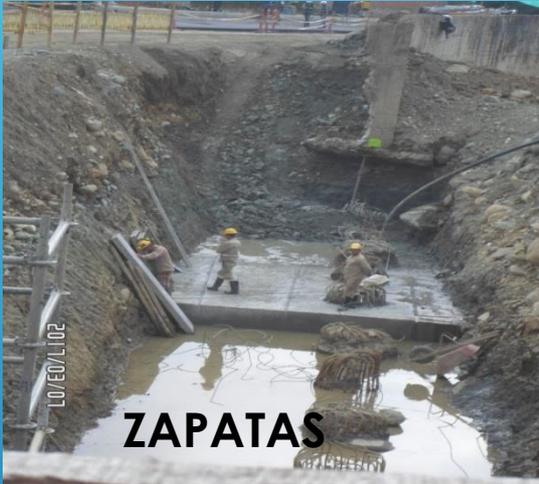
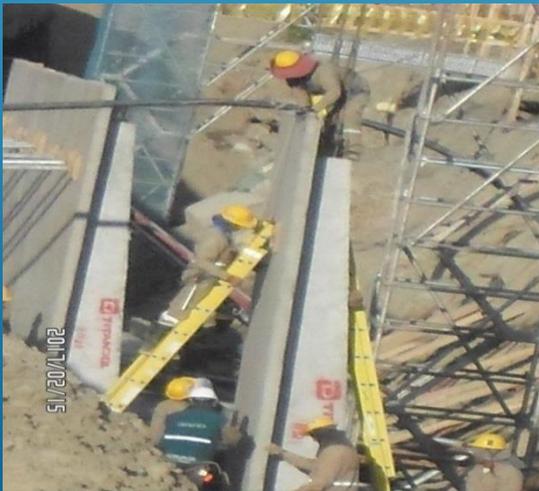
# DE 411 PILAS, SÓLO SE CONSTRUYEN 77

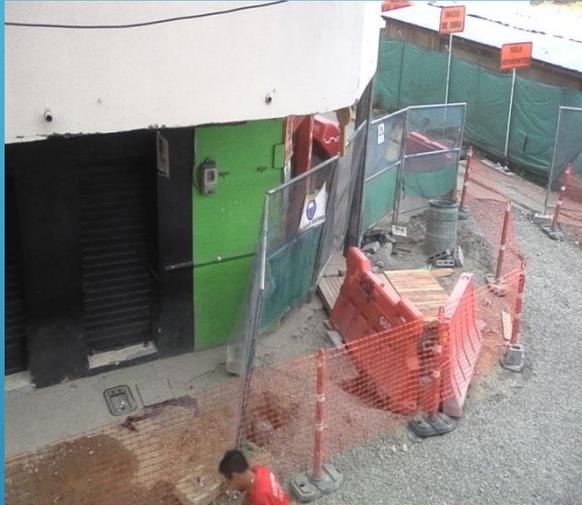
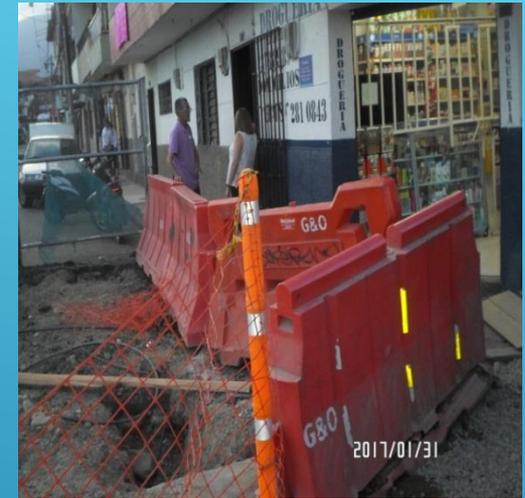
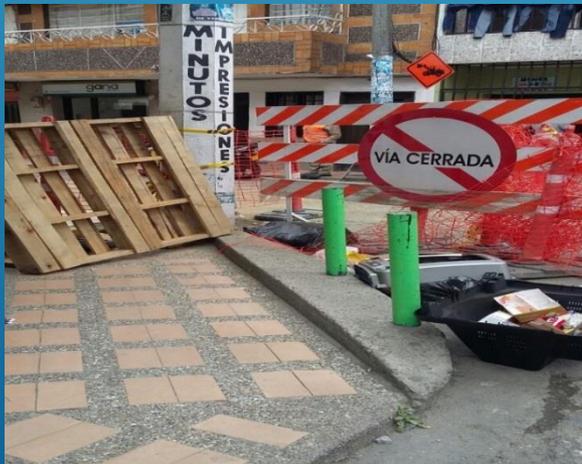
# GRAVES AFECTACIONES AL COMERCIO

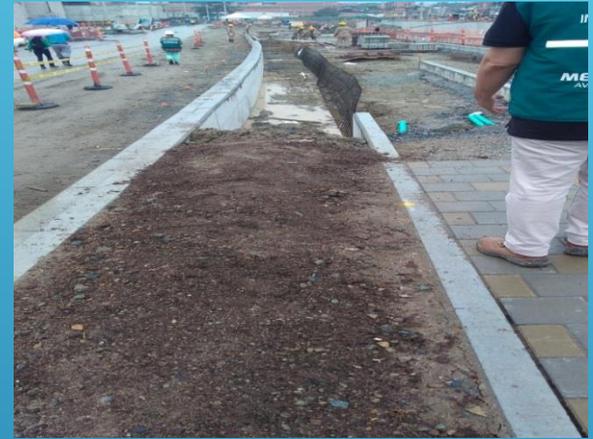
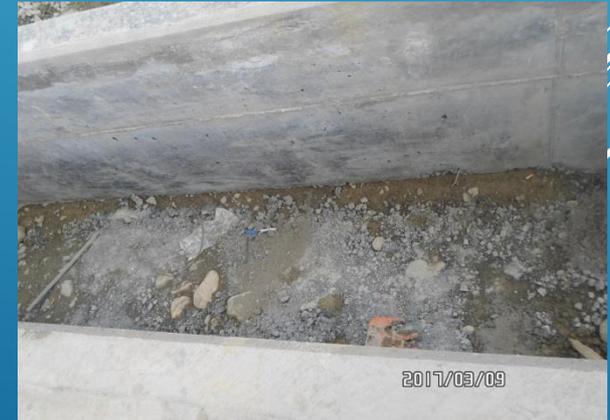
# SISTEMAS DE SIEMBRAS DE PLÁNTULAS, SIN CUMPLIR CON LAS NORMAS ESTABLECIDAS

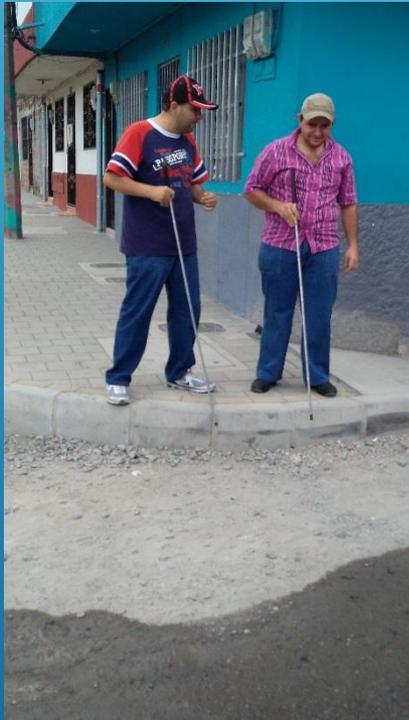
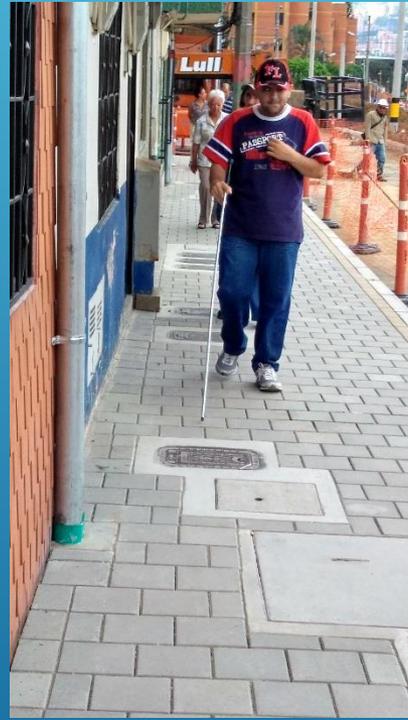
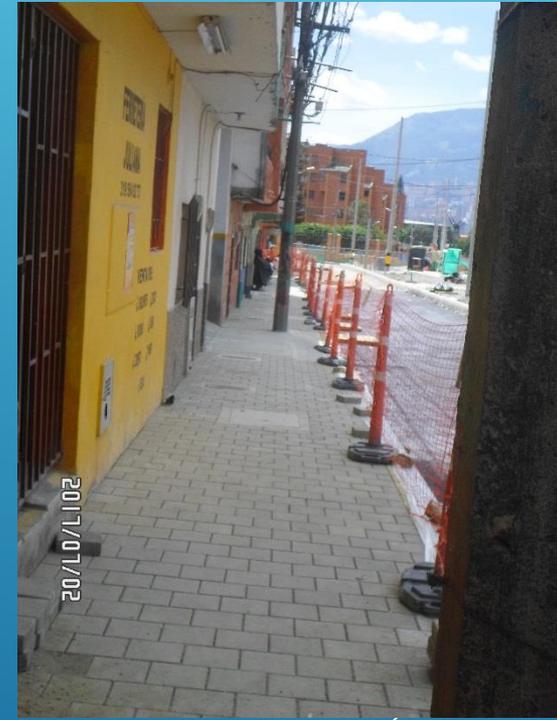
## Carrera 53ª barrio las Acacias

# ANDENES SIN SEÑALIZACIÓN Y RAMPAS PARA PERSONAS CON DISCAPACIDADES DIVERSAS
