**VEEDURÍA CIUDADANA AL METROPLÚS  
TRAMO ITAGÜÍ**

**RENDICIÓN DE CUENTAS  
2015 - 2017**

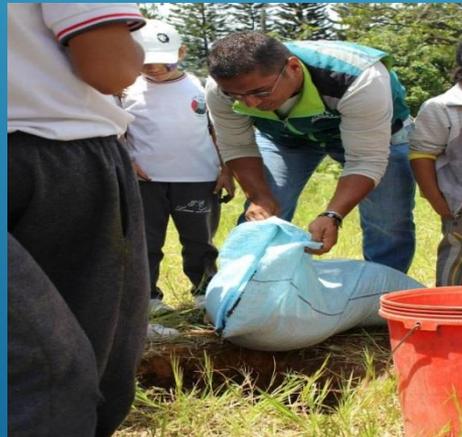
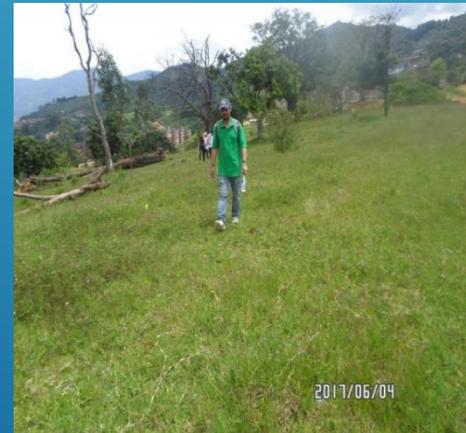
## REPOSICIÓN QUE HOY NO EXISTE

# REPOSICIÓN DE TRAMO 3 (EN LA CIUDADELA) AÑO 2013 - PREDIO PRIVADO

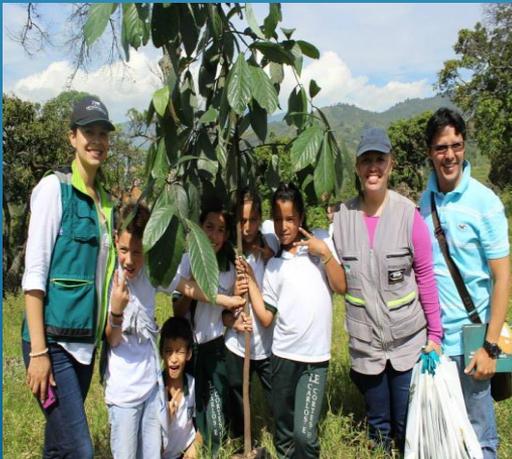
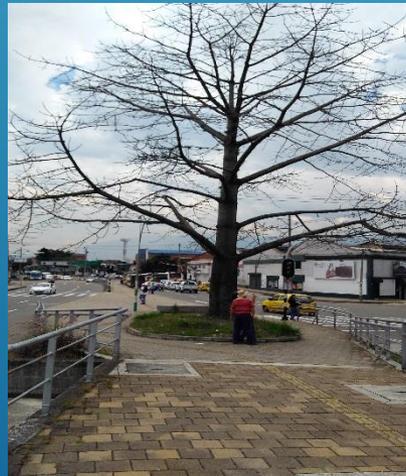
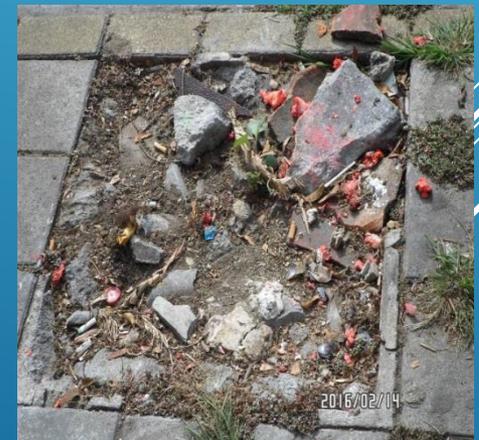
# DENUNCIA POR ABANDONO DE TRAMO 3 SANTA MARÍA, ALIANZA VEEDURÍA C. - C.I.P.A.S.

En sesión del concejo municipal de Itagüí del día 15 de junio de 2017 se nombró una comisión accidental para investigar este tramo.

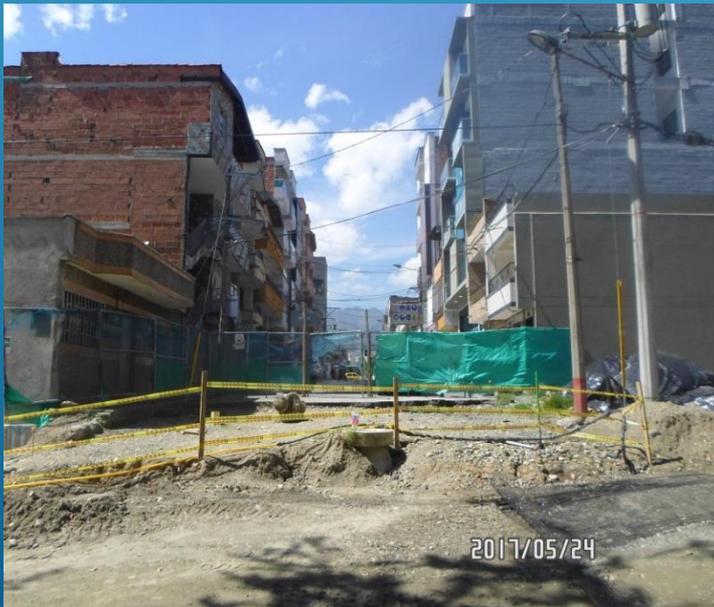
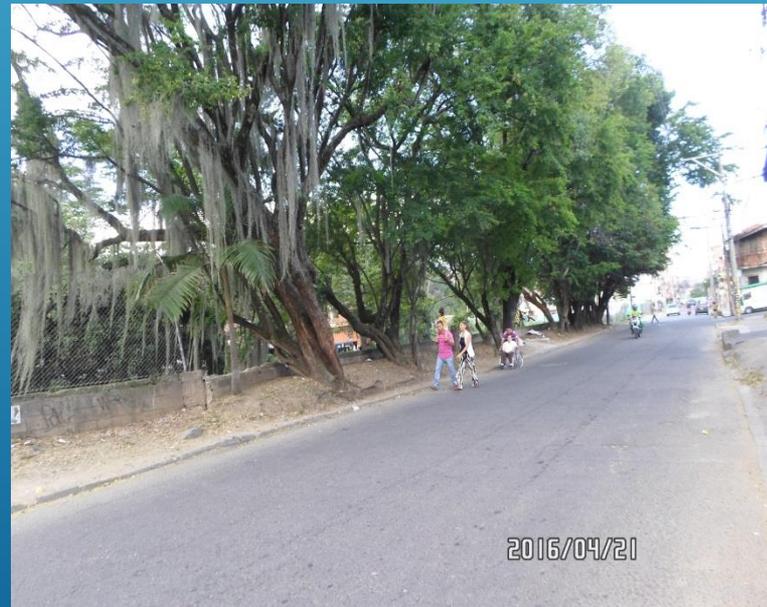
**ARTÉX – CALLE 50 CON 52**

**DESPUÉS**

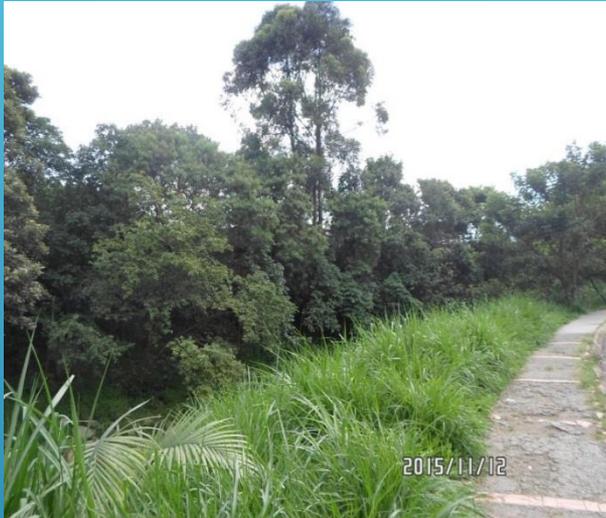
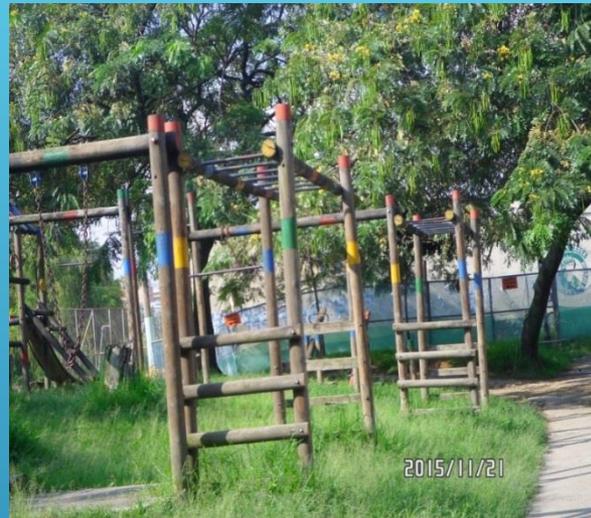
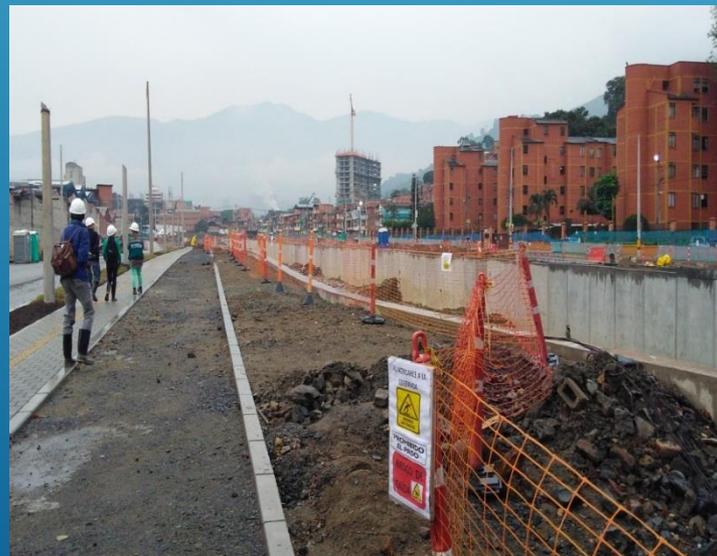
# BODEGAS - AMÉRICAS

**ANTES**

**DESPUÉS**

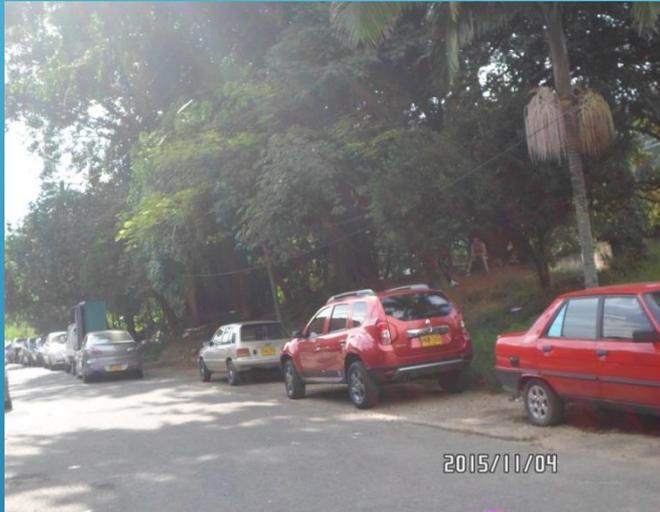
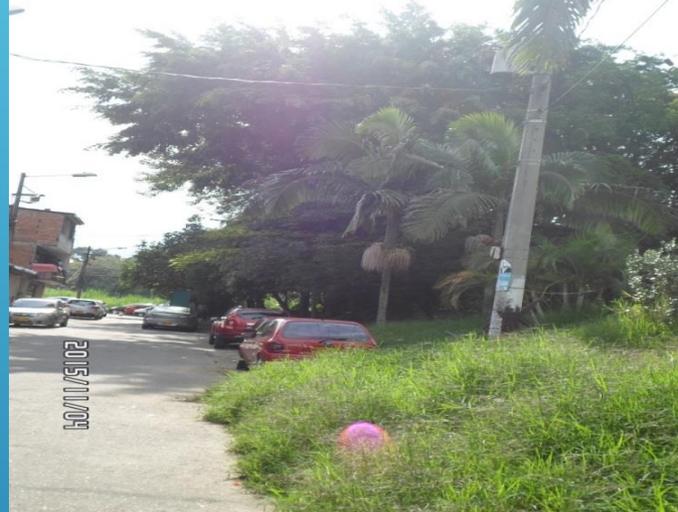
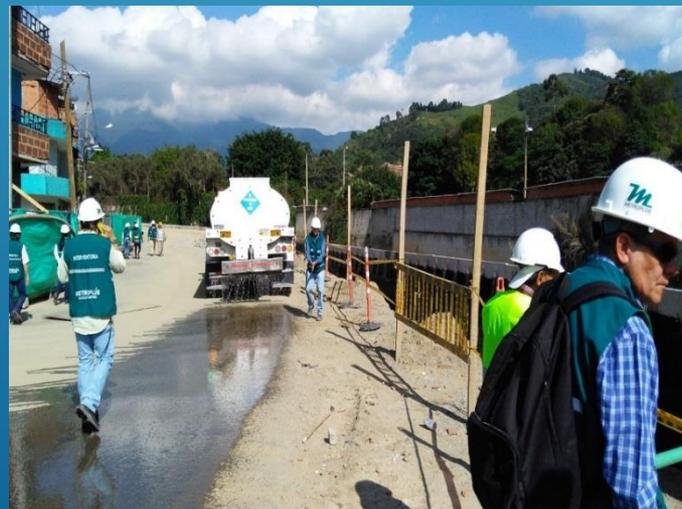
# ARTEX entre puente peatonal y Calle 52

**ANTES**

**DESPUÉS**

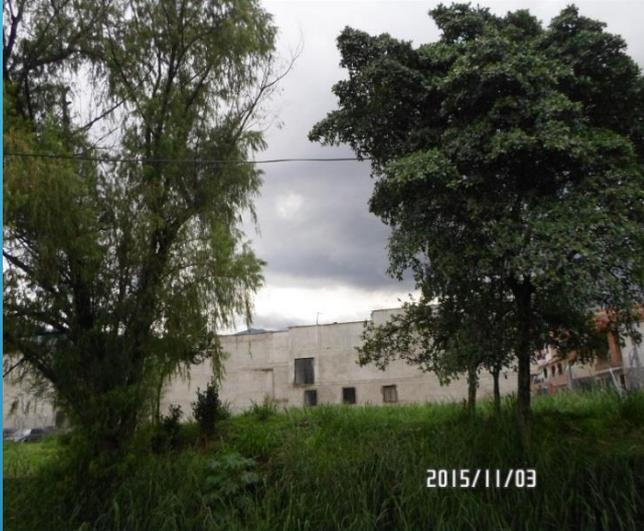
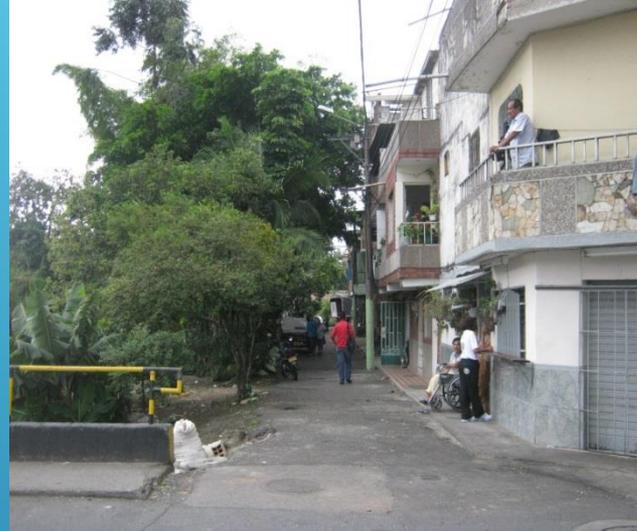
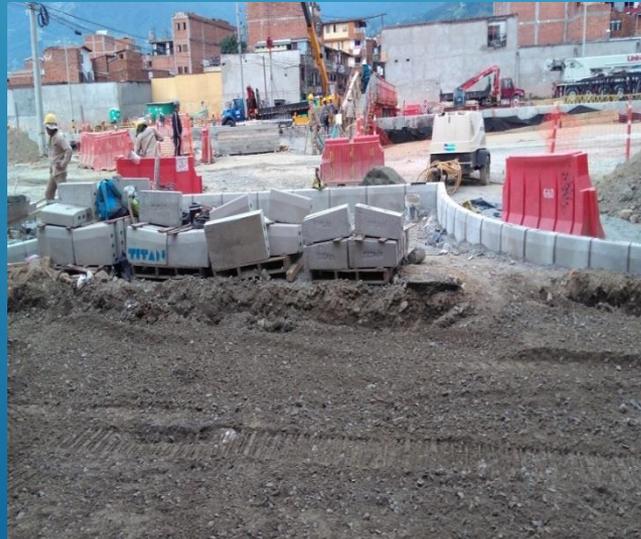
# ACACIAS

**ANTES**

**DESPUÉS**

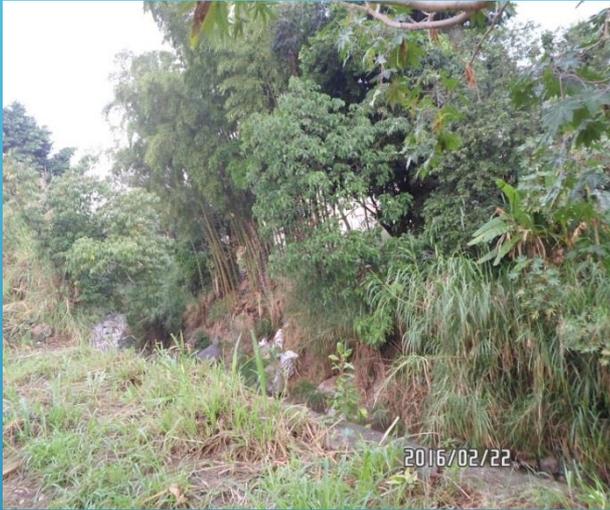
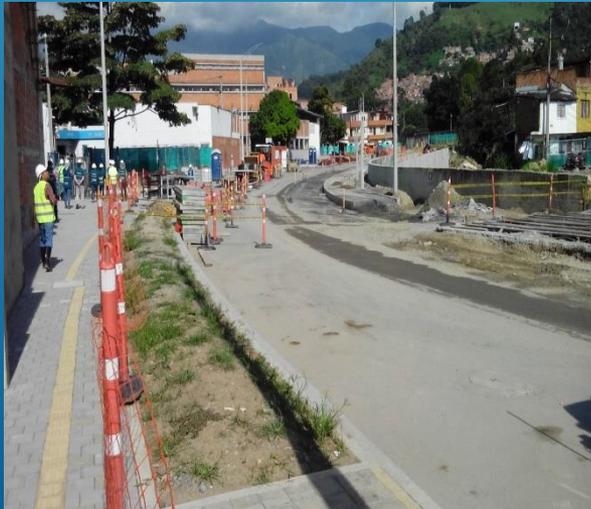
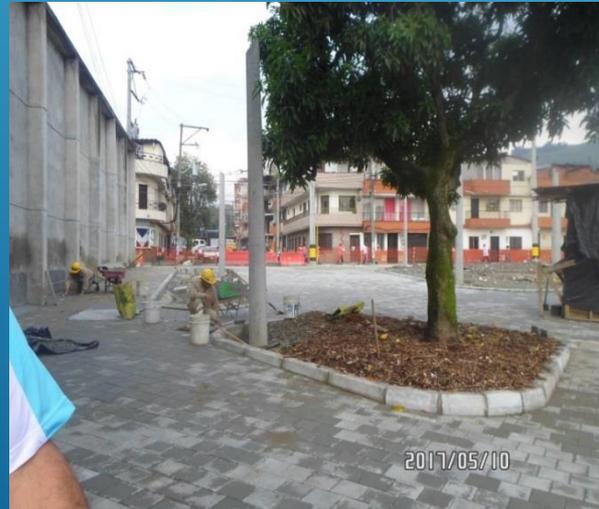
# Sector Comfama

**ANTES**

**DESPUÉS**

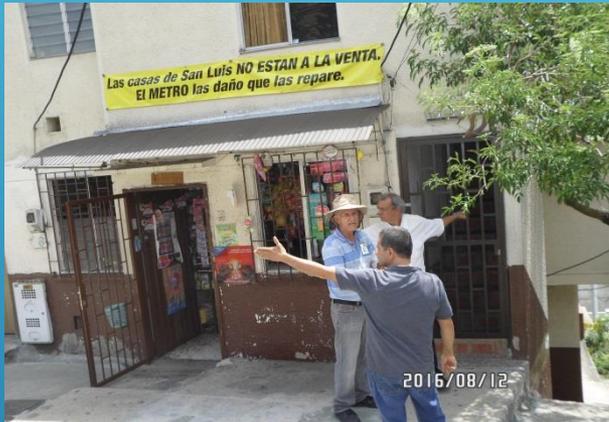
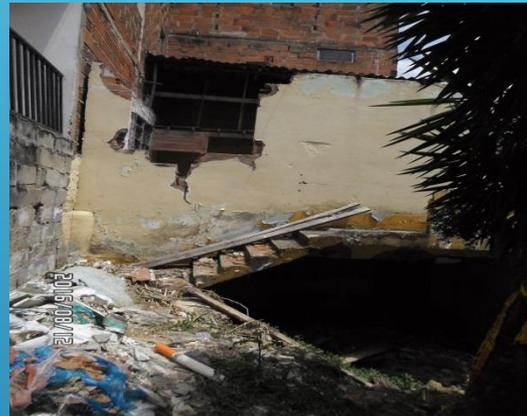
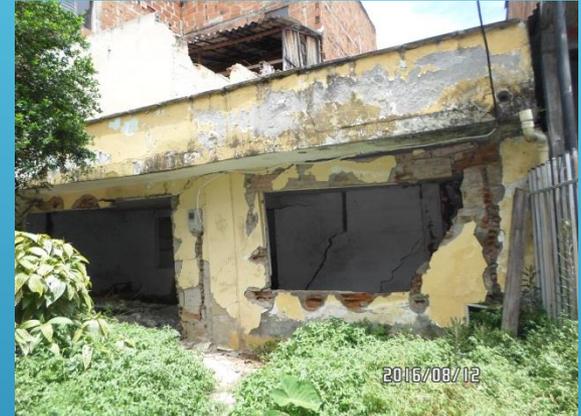
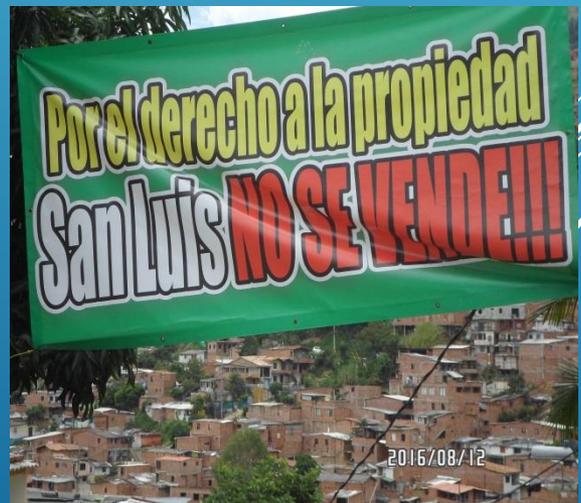
# Tres (3) RECORRIDOS POR TRANVÍA DE MEDELLÍN – 176 casas para demoler y 76 por reparar
